Problemfall Implantat

Ein Beitrag von Martin Bonsmann, Wolfgang Diener und Ralf Vollmuth

*Indizes:
Enossale Implantologie
Indikation
Kontraindikation
Komplikation
Misserfolg*

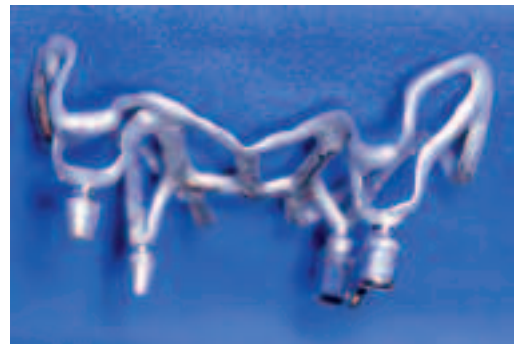
Abb. 2 Subperiostales Gerüstimplantat mit 4 Pfeilern zur Fixation im zahnlosen Oberkiefer

Die moderne Implantologie der enossalen Implantate mit wurzelähnlichem Design blickt auf eine etwa 40-jährige Entwicklung zurück. Bis zu dieser Zeit waren es in erster Linie subperiostale Gerüstimplantate (Abb. 1 bis 4) und später die so genannten Extensionsimplantate (Abb. 5 und 6), die den meisten unter dem Namen des Entwicklers als Linkow-Blades bekannt sein werden, die die Anfänge der Implantologie begründeten.

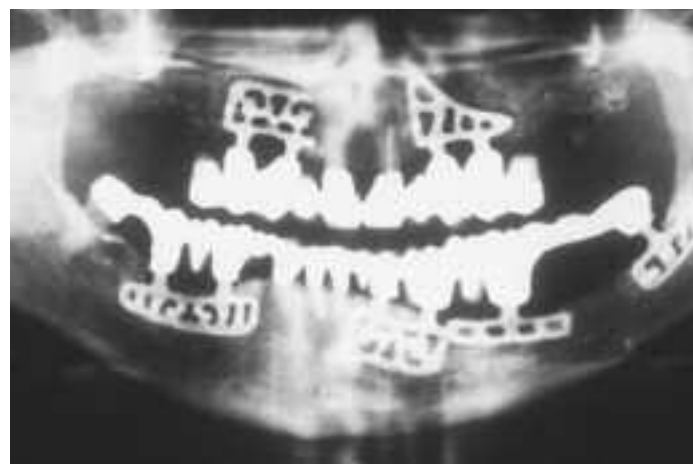
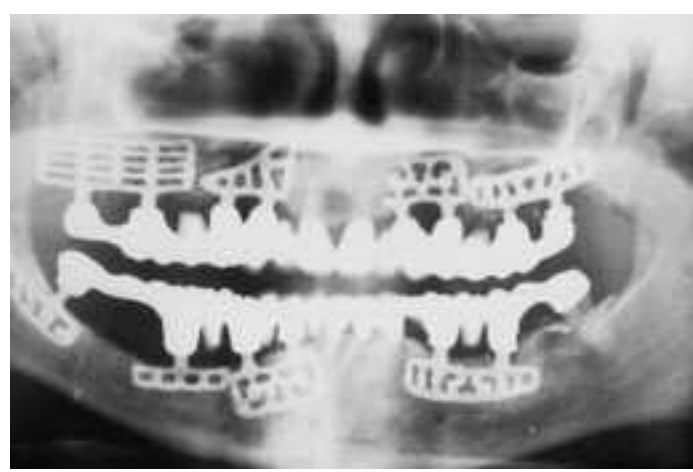
Abb. 5 und 6
Versorgung mit multiplen
Extensionsimplantaten

Bedeutung zukommt, so war und ist das Hauptproblem dieser Implantate die größere Tendenz der bindegewebigen Einheilung, die auf eine systembedingte initial schlechtere Passgenauigkeit zum Knochenlager zurückzuführen ist.

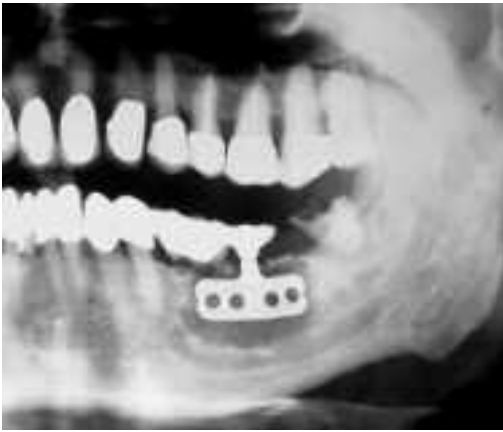
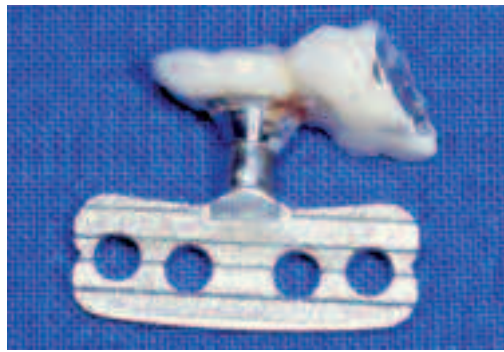
Abb. 7 und 8
Periimplantitis mit
umfangreicher peri-
implantärer Osteolyse
bei Extensionsimplantat
Regio 36–37

Des Weiteren ist im Falle von erforderlichen Explantationen bei Periimplantitis aufgrund der großen Oberfläche der Implantate und Ausdehnung zum Teil auch in horizontaler Dimension nicht selten mit umfangreichen Knochendefekten zu rechnen (Abb. 7 bis 9). Diese Defekte können dabei solche Ausmaße erreichen, dass spätere erneute Implantationen in der gleichen Region nur noch nach aufwändigen Knochentransplantaten (Beckenkamm) zu realisieren sind. Die Entfernung eines subperiostalen Implantates im zahnlosen Kiefer gelingt nur selten in toto; häufig muss ein solches Gerüst mehrfach durchtrennt werden und hinterlässt entsprechende De-

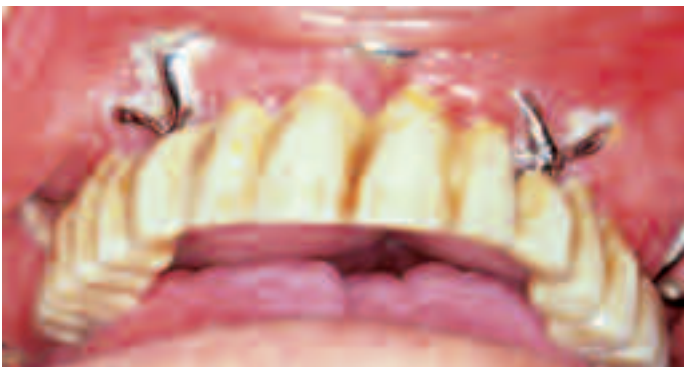
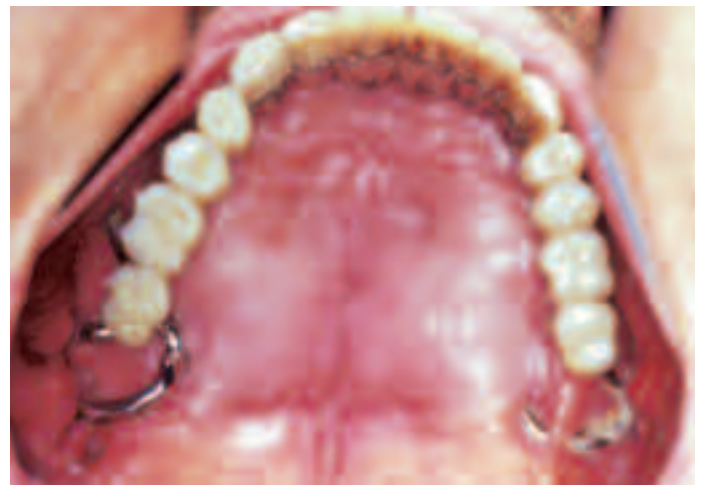
Abb. 10 und 11
Klinisches Bild einer massiven Periimplantitis
eines gelockerten subperiostalen Gerüstimplantates
im zahnlosen Oberkiefer

struktionen. Die Folge ist, dass
eine konventionelle Total-Pro-
thetik häufig nicht mehr mög-
lich ist (Abb. 10 bis 13).

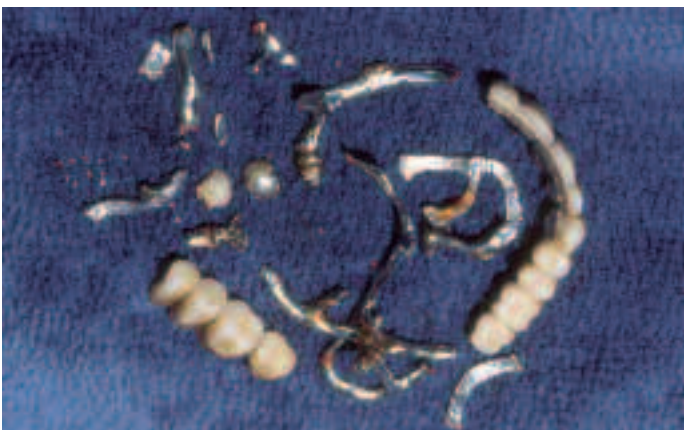
Abb. 12 und 13 Zustand nach Entfernung des subperiosta-
len Gerüstimplantates aus Abb. 10 und 11

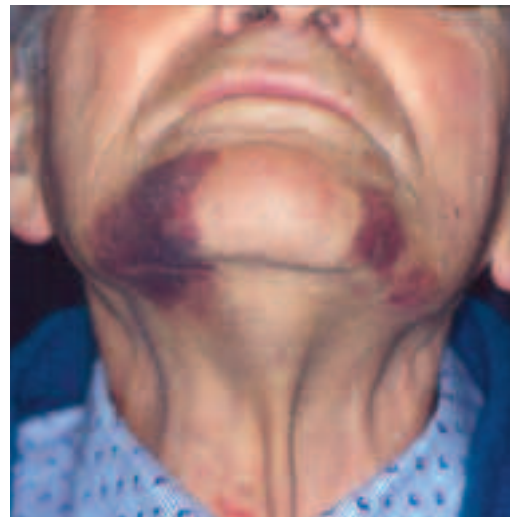
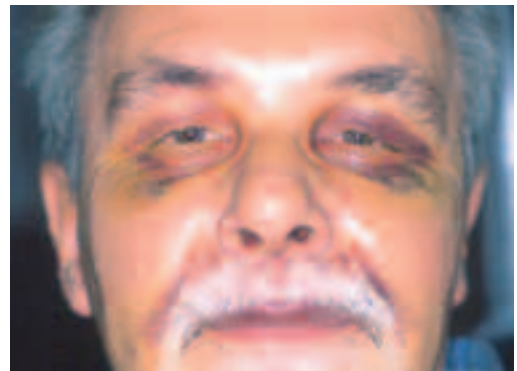
Abb. 14 und 15 Nicht untypischer Hämatombefund bei Zustand nach Insertion von 5 interforaminalen Implantaten im zahnlosen Unterkiefer und 6 Implantaten in Regio 15–25 im zahnlosen Oberkiefer

Insertion der Implantate zum Stillstand. Trotzdem finden sich nach umfangreicheren Implantationen im Ober- oder Unterkiefer nicht selten ausgedehnte Hämatome, die die Patienten häufig erschrecken, wenn diese nicht im präoperativen Beratungs- und Aufklärungsgespräch ausdrücklich darauf hingewiesen worden sind (Abb. 14 und 15).

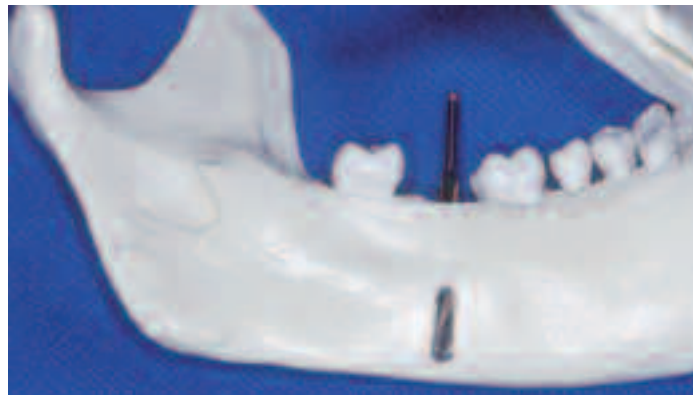
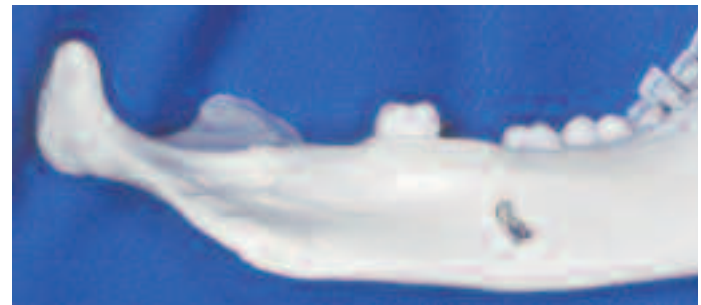
Abb. 16 und 17 Typischer anatomischer Befund im seitlichen Unterkiefer mit Gefahr der linguale Perforation (siehe auch Abb. 18 und 19)

Eine Gefahr der Schädigung von Begleitgefäßen der Arteria lingualis besteht immer dann, wenn im seitlichen Unterkiefer implantiert wird und dabei die typische linguale Einziehung des Knochens unterhalb der Linea mylohyoidea nicht beachtet wird (Abb. 16 und 17). Die beiden Abbildungen 18 und 19 zeigen, dass die eindimensionale Röntgendiagnostik mit Hilfe des Orthopantomogramms nicht selten ein besseres Knochenangebot vorgibt als es sich schließlich in einer dreidimensionalen Röntgendiagnostik über eine Digitale Volumentomographie (DVT) oder eine Computertomographie (CT) darstellt. Aus forensischen Gründen

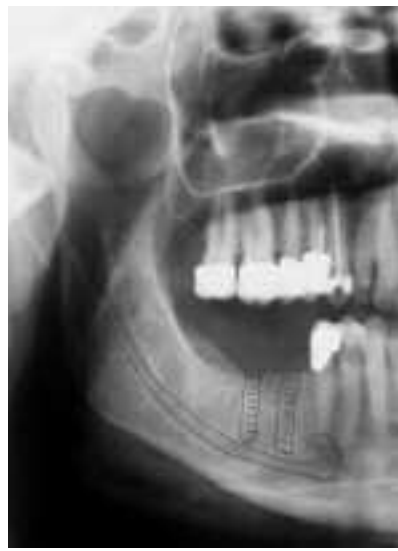
Abb. 18 und 19 Eindimensionale Röntgendiagnostik über Orthopantomogramm und dreidimensionale Diagnostik mittels Digitaler Volumentomographie (DVT) vor Implantation Regio 46 und 47. Beachte die typische linguale Einziehung im Bereich des seitlichen Unterkiefers.

kann daher nur die dringende Empfehlung ausgesprochen werden, in diesen Regionen in unklaren Fällen präoperativ mit einer entsprechenden Bohr- bzw. Diagnostikschablone eine 3D-Diagnostik durchführen zu lassen. Zur Anfertigung einer solchen Bohrschablone sollte dem Dentallabor immer auch ein Orthopantomogramm der Situation zur Verfügung gestellt werden, damit entsprechende Wurzelkrümmungen

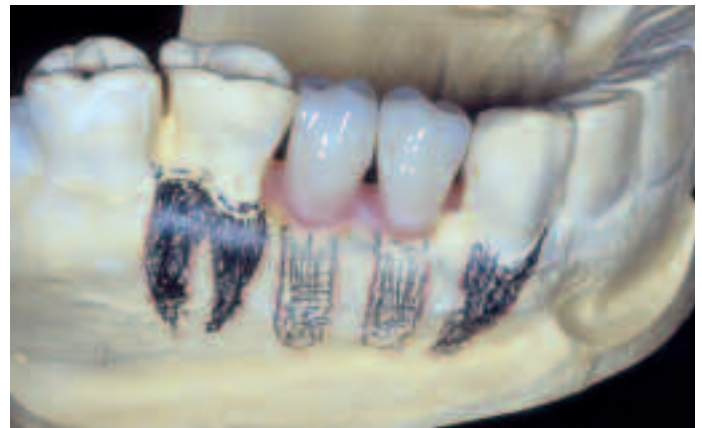
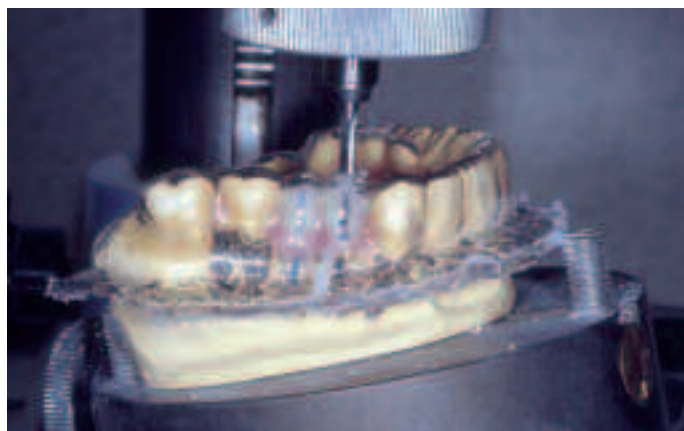
Abb. 20 bis 24
Typischer Arbeitsablauf
zur Anfertigung einer
Bohrschablone

beachtet werden können, um das Risiko der Verletzung von Nachbarzähnen auszuschließen (Abb. 20 bis 24).

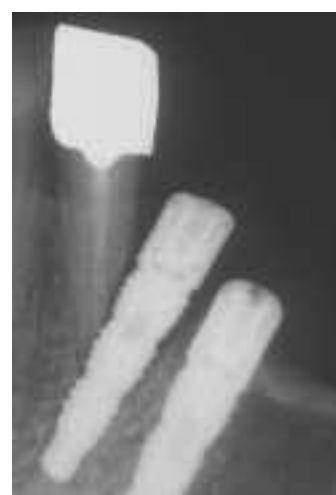
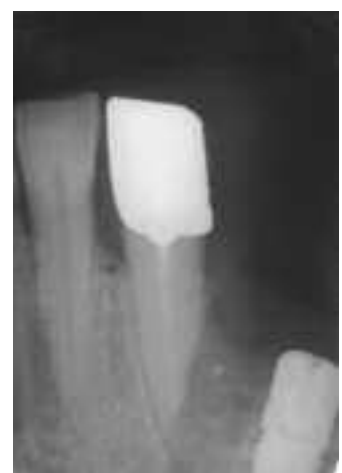
Abb. 28 und 29 Vollständige Zerstörung des Zahnes 33 mit
Folge des Verlustes von Implantat und Zahn

Die Problematik der Verletzung von Nachbarzähnen tritt nicht nur bei implantologischen Einzelzahnrestaurationen auf, sondern bei mangelhafter Planung und Diagnostik auch in anderen Fällen. Um diese Komplikation zu verhindern, sollte auch in Routinefällen eine Bohrschablone genutzt werden, die eine entsprechende optimale anatomische und prothetische Position für die Implantation vorgibt (Abb. 25 bis 29).

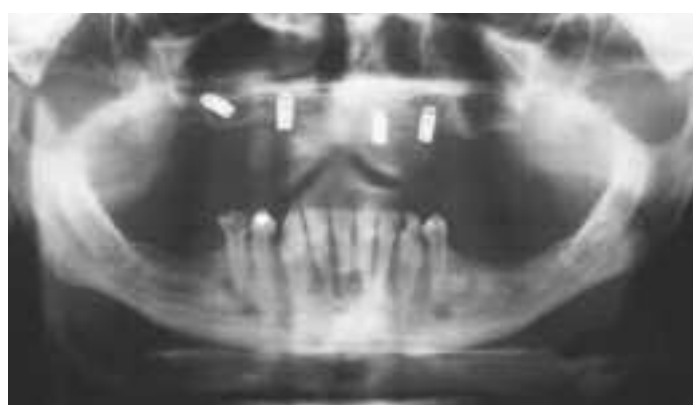
Abb. 31 und 32 Weit in die Kieferhöhle reichende bzw. in
der Kieferhöhle liegende Implantate

Bei Implantationen im seitlichen Oberkiefer können Eröffnungen der Kieferhöhle in der Regel sicher über eine sorgfältige präoperative Planung ausgeschlossen werden. Bei kleineren Perforationen kann eventuell ein kürzeres Implantat inseriert werden und eine entsprechende begleitende Antibiotika-Therapie erfolgen. Ansonsten sollten Implantate, die fehlerhaft weit in die Kieferhöhle ragen, entfernt werden (Abb. 30 bis 32).

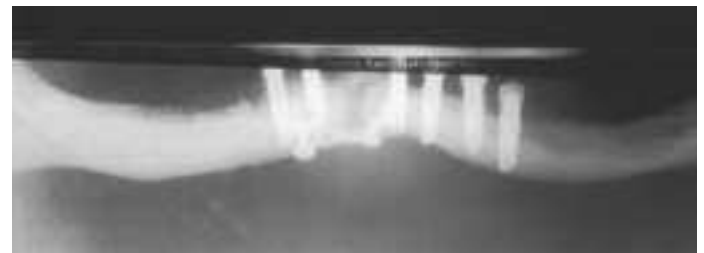
Frakturen des Unterkiefers werden in Zusammenhang mit implantologischen Maßnahmen glücklicherweise nur selten beobachtet. Die Gefahr ist meist dann gegeben, wenn mehrere Implantate in enger Nachbarschaft in einem bereits stark atrophierten Unterkiefer inseriert werden oder wenn sich im Rahmen einer Periimplantitis in schmalen Kieferkammabschnitten Prädilektionsstellen für pathologische Frakturen entwickeln (Abb. 33 und 34).

Abb. 34 Zustand nach Implantation von 7[!] Implantaten im schmalen, zahnlosen Unterkiefer mit intraoperativer Fraktur. Im Bereich des bereits entfernten Implantates ist die Osteosyntheseplatte zu erkennen.

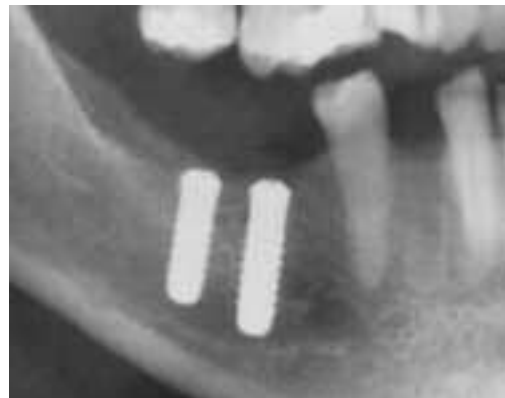
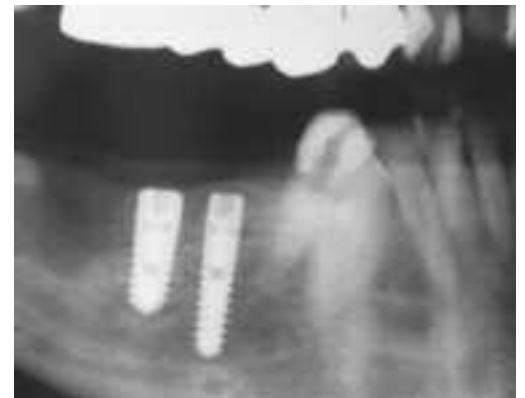
Abb. 35 und 36 Zustand nach Implantation mit irreversibler Destruktion des Nervus alveolaris inferior

und röntgenologisch nachweisbaren Schädigung des Nervs ist die sofortige Entfernung der Implantate angezeigt und die Überweisung in eine Klinik zu veranlassen, die entsprechende instrumentelle und fachliche Voraussetzungen bietet, um gegebenenfalls eine Reanastomosierung des geschädigten Nervs durchzuführen (Abb. 35 und 36).

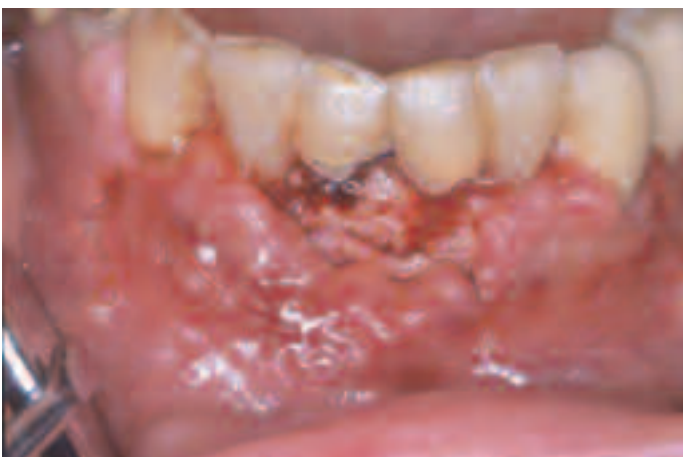
Nahtdehiszenzen erfolgen meist dann, wenn kein spannungsfreier Wundverschluss, insbesondere nach augmentativen Maßnahmen, erfolgt. Der Versuch eines sekundären Nahtverschlusses ist in der Regel erfolglos. Meist kommt es in der Folgezeit zu einer sekundären Heilung ohne Probleme für die Einheilung der Implantate, wenn die Patienten eine angemessene Mundhygiene mit vorsichtiger Reinigung der dehiszenten Regionen durchführen. Regelmäßige Kontrollen sind zu veranlassen (Abb. 37).

Abb. 37 Schleimhautdehiszenz Regio 42 bis 32 bei Zustand nach Implantation und gleichzeitiger Augmentation

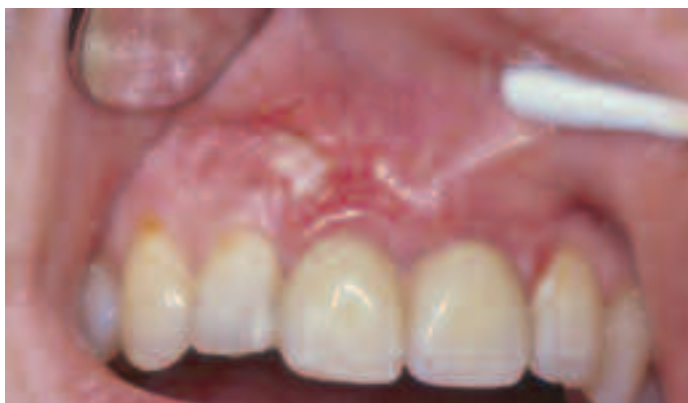
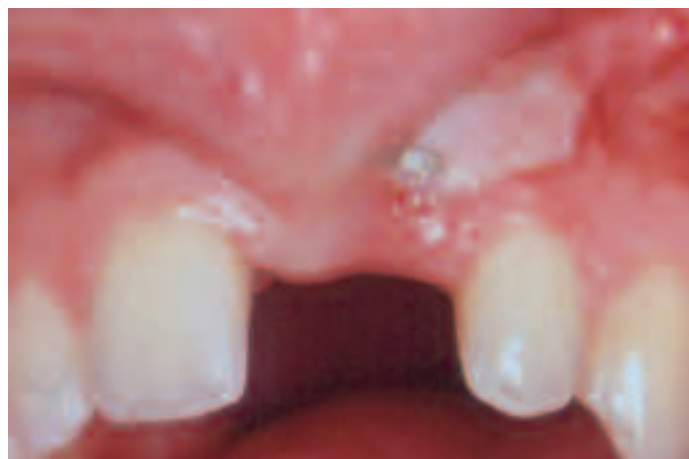
Abb. 38 und 39
Schleimhautdehissenzen mit
freiliegender resorbierbarer
Membran (38) und nicht
resorbierbarer Membran (39)

Schleimhautperforationen finden sich bei augmentativen Maßnahmen nicht selten nach Einsatz von Membranen. Im Falle resorbierbarer Membranen können die freiliegenden Membranteile eingekürzt und die Patienten zur vorsichtigen Reinigung der Bezirke angewiesen werden. Bei exponierten Anteilen nicht resorbierbarer Membranen sollte grundsätzlich die gesamte Membran entfernt werden,

um eine ascendierende bakterielle Kontamination entlang der Membran zu verhindern (Abb. 38 und 39).

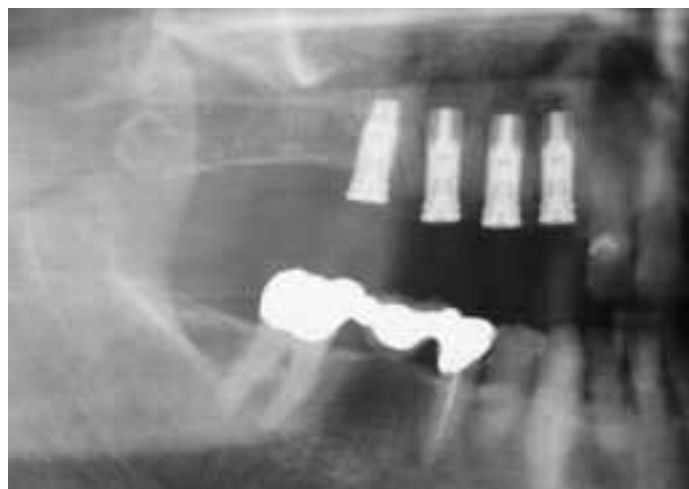
Abb. 40 Umfangreiche periimplantäre Osteolysen Regio 13 bis 15

Akute periimplantäre Osteolysen, die nicht selten mit starken postoperativen Schmerzen verbunden sind, stellen häufig die Folge einer traumatischen Präparation des Implantatbettes (mangelnde Kühlung beim Bohren oder Einbringen des Implantates mit einem zu hohen Drehmoment > 40 N/cm) dar. Die Entscheidung zur Explantation fällt sicherlich nicht leicht, sollte aber immer dann erfolgen, wenn trotz eingeleiteter Antibiose auch nach mehreren Tagen keine Besserung der Beschwerden erfolgt (Abb. 40). Als „Burned Bone Syndrom“ stellt sich dagegen eine akute Schwellung im Bereich des periimplantären Knochens meist erst nach mehreren Wo-

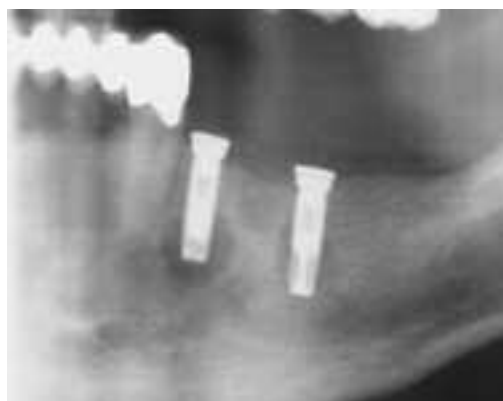
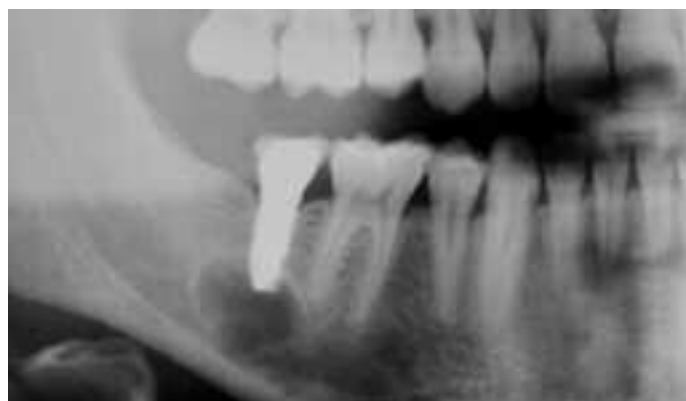
Abb. 41 und 42
Burned Bone
Syndrom mit
typischer
periapikaler
Aufhellung

chen einer zunächst unauffälligen Wundheilung dar; es geht mit einem typischen Röntgenbefund einer scharf begrenzten periapikalen Aufhellung des verantwortlichen Implantates einher (Abb. 41 und 42). Auch dieser Befund ist Folge einer Überhitzung bei der Insertion des Implantates. Wenngleich sich in der Literatur vereinzelte Fälle finden lassen, in denen solche Befunde nach lateralem Zugang analog einer Wurzelspitzenresektion mit Küretta-

ge des periimplantären Granulationsgewebes ausheilen, wird doch empfohlen, diese in den seltensten Fällen osseointegrierten Implantate zu entfernen. Eine Nachimplantation sollte erst nach Reossifikation des Defektes erfolgen.

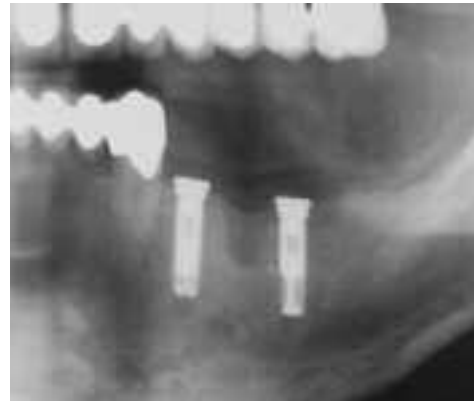
Abb. 43 Zunächst unauffälliger Röntgenbefund direkt postoperativ

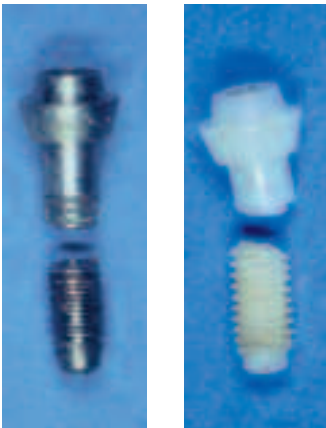
Abb. 44 und 45 Fraktur so genannter intramobiler Elemente, prothetische Aufbauteile des IMZ Implantatsystems (Fa. Friudent)

Ursachen von Frakturen von prothetischen Aufbauteilen (Abb. 44 und 45) bis hin zu Implantatfrakturen (Abb. 46 und 47) finden sich sowohl in Passungenauigkeiten der Suprakonstruktion, ungünstiger okklusaler Belastung bei Parafunktionen des Patienten, als auch in systembedingten Schwächen der prothetischen Anschlüsse.

Bei wiederholten Lockerungen oder Brüchen von Okklusalschrauben sollten Pass-

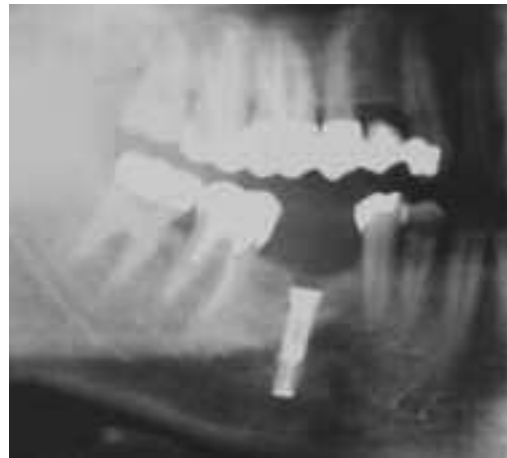
Abb. 46 und 47 Ermüdungsfraktur eines Branemark-Implantates (Fa. Nobel Biocare)

genauigkeit, Lagestabilität und Okklusion der Suprastruktur überprüft werden. Implantatfrakturen treten als Ermüdungsfrakturen meist erst nach längerer Zeit auf. Die Therapie besteht im Regelfall in der Entfernung der frakturierten Fragmente. In einigen Fällen kann, um weitere Knochendefekte zu vermeiden oder im Falle gefährdeter anatomischer Nachbarstrukturen (Nervus alveolaris inferior), auch über eine Belassung des apikalen Frag-

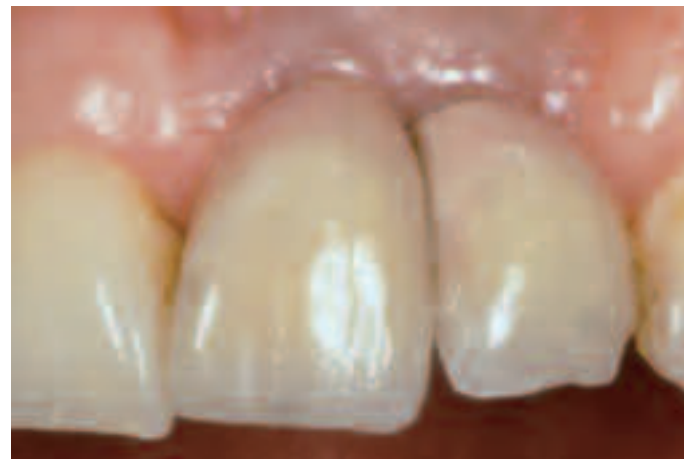
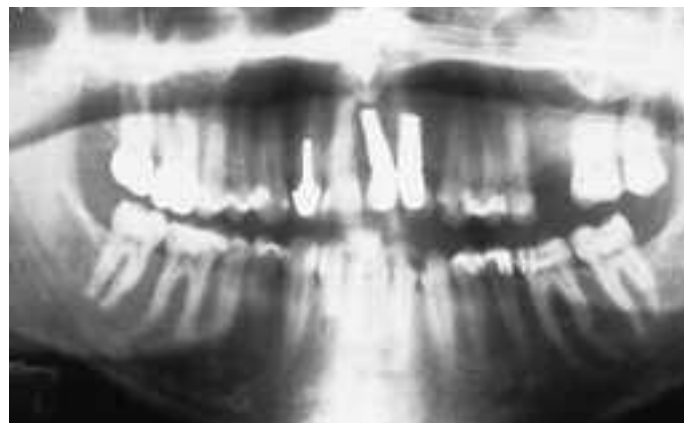
Abb. 48 und 49 Zu geringer interimplantärer Abstand mit entsprechender ästhetischer Konsequenz

mentes nachgedacht werden.
Ästhetische Misserfolge
Die meisten ästhetischen Misserfolge sind auf Planungsfehler zurückzuführen, die sich meist in Fehlpositionierungen der Implantate darstellen (Abb. 48 bis 51). Eine konsequente präoperative

Modellanalyse mit Vermessung der notwendigen Abstände (Zahn – Implantat bzw. Implantat – Implantat) und Beachtung der biologischen Breite sind die wichtigsten Voraussetzungen, um die Risiken zu mindern. Auch hier kann wieder nur eindringlich

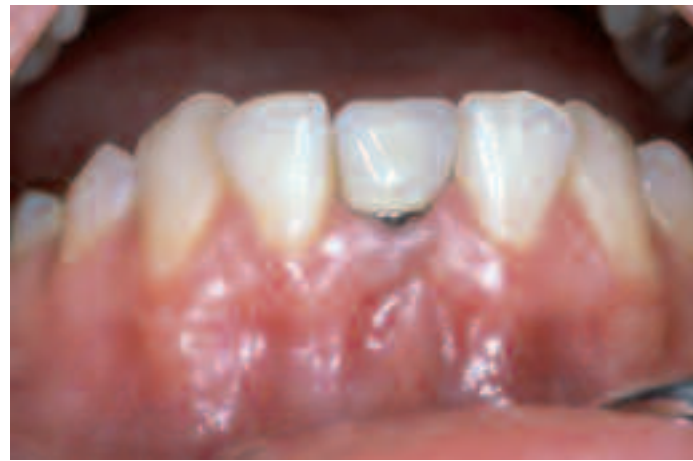
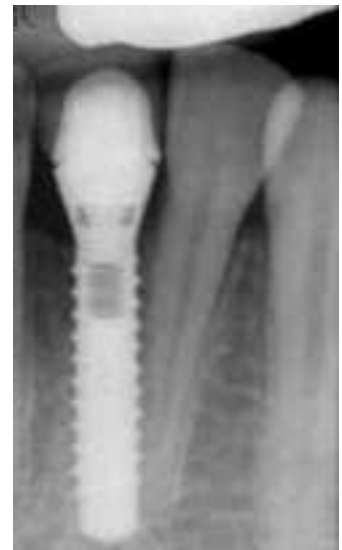
Abb. 50 und 51 Zu hoch liegende Implantatschulter eines ITI Implantates (Fa. Straumann) mit entsprechender ästhetischer Konsequenz

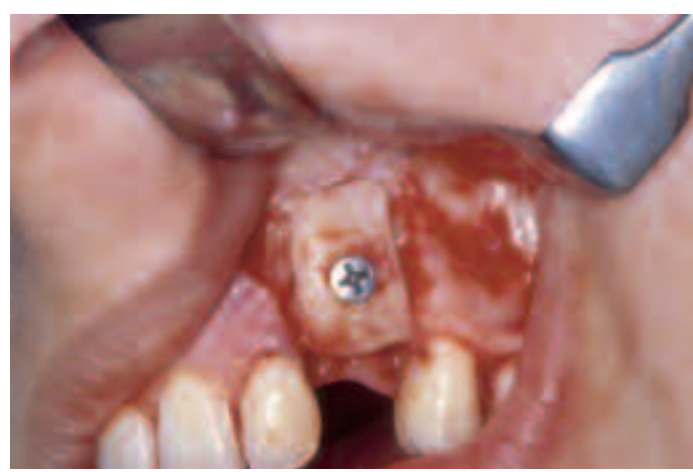
Abb. 52 bis 54
Knochenblocktransplantat aus der Kinnregion

ausgedehnte Knochendefekte in vertikaler und horizontaler Dimension, so dass eine Implantation ohne vorheriges Knochentransplantat (Abb. 52 bis 57) meist auf eine „ästhetische Katastrophe“ hinausläuft (Abb. 58 und 59).

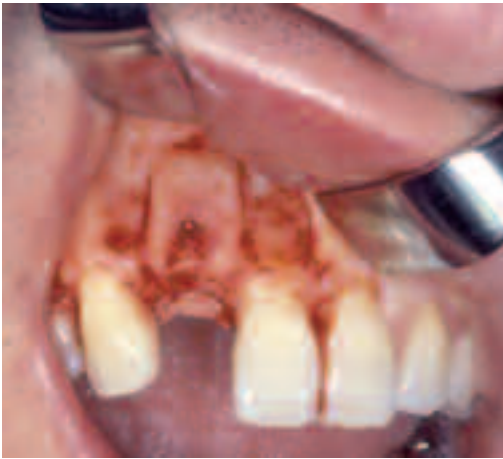
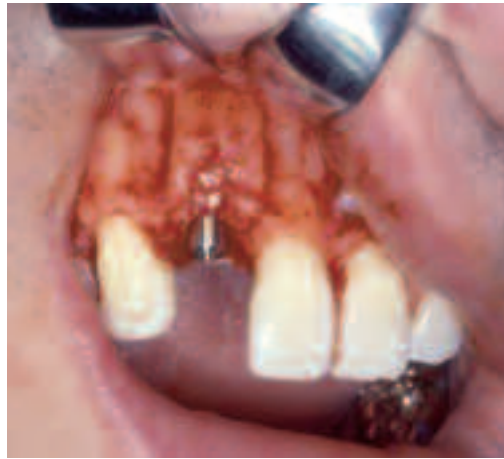
*Abb. 55 bis 57
Knochenblock-
transplantat aus
der Kinnregion*

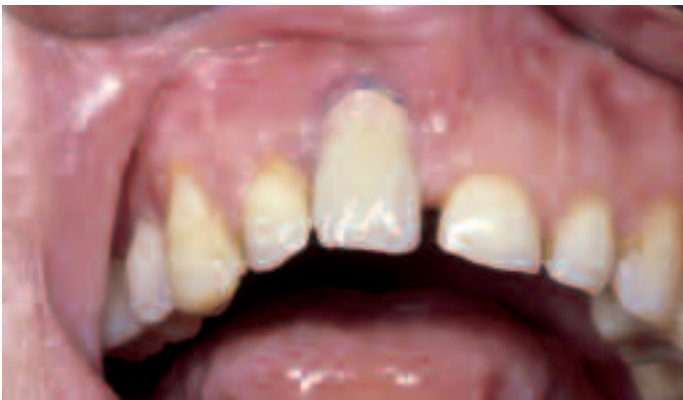
*Abb. 58 und 59
Ohne Kommentar*

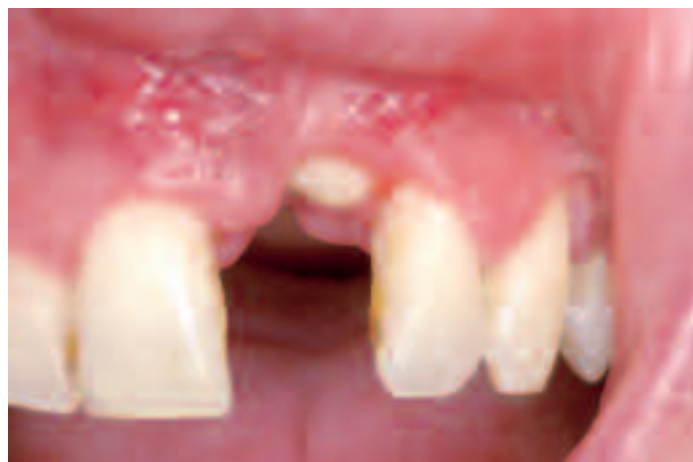
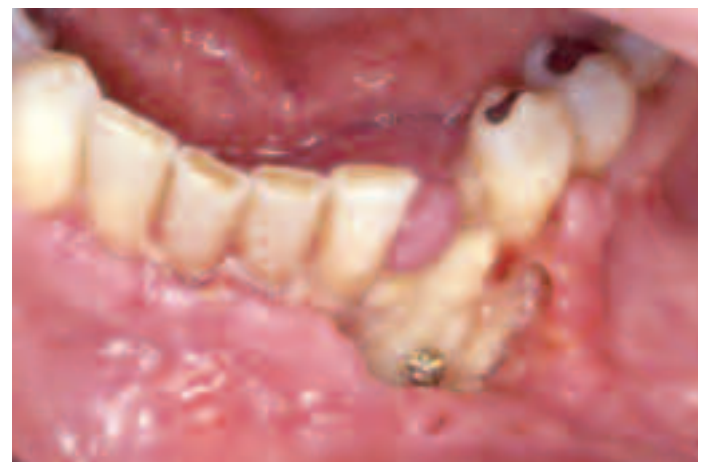
transplantaten erfolgen, erhöht sich das Risiko einer Dehizens mit Infektion gerade in der Summation des Augmentates (Abb. 61 und 62).

Abb. 61 und 62
Umfangreiche Dehizensen bei Zustand nach aufwändigen Augmentationen mit Transplantatverlust

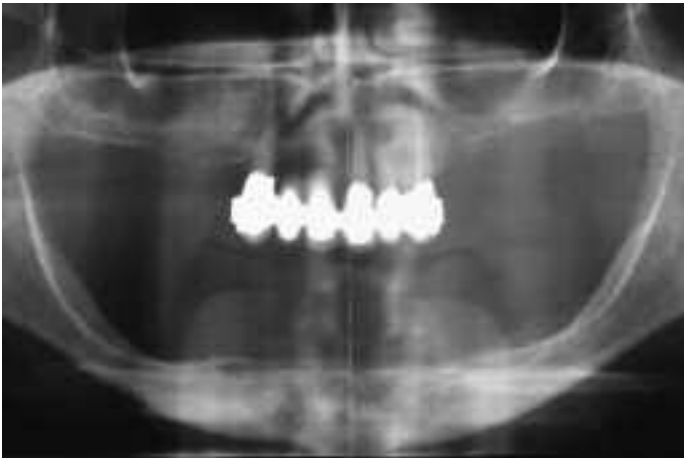
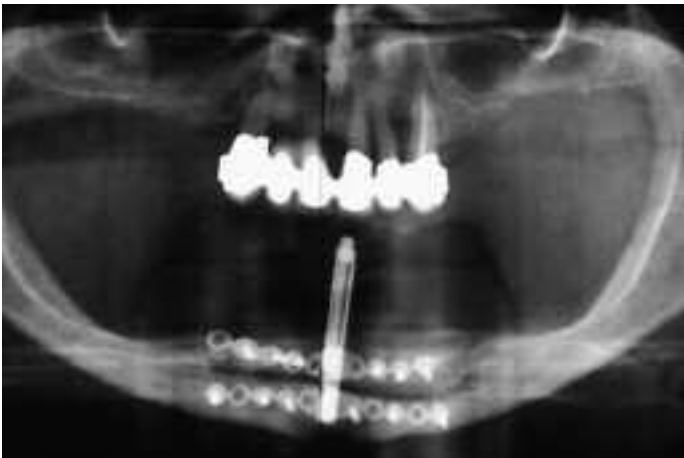
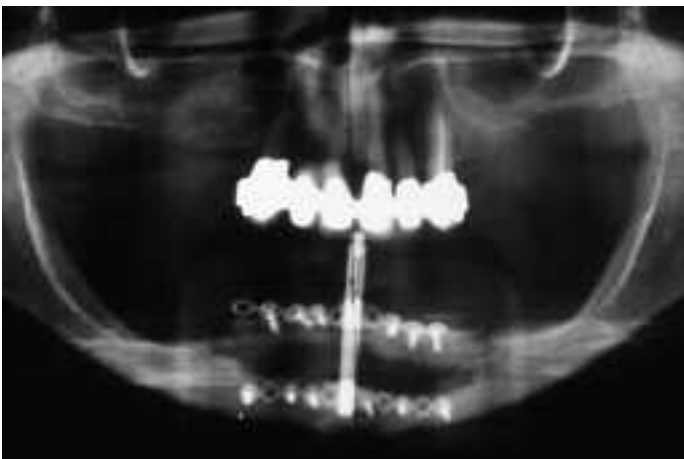
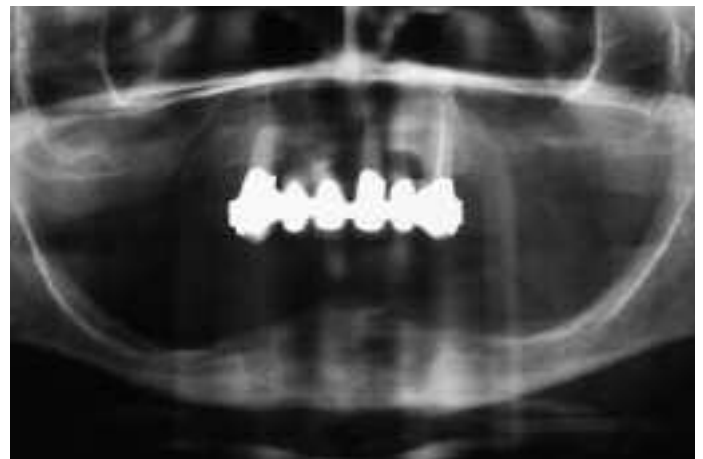
Abb. 65 bis 68 (linke Spalte) und 69 und 70 (rechte Spalte)

Distractionsosteogenese im zahnlosen Unterkiefer mit anschließender Versorgung mit 4 interforaminalen Implantaten. In der Folgezeit Verlust aller Implantate und nahezu des gesamten augmentierten Knochens. Schon vor der Distraction wäre sowohl in vertikaler wie horizontaler Dimension ein ausreichendes Knochenangebot für die Insertion von 4 Implantaten vorhanden gewesen. (Vergleiche die prä- und postoperativen Röntgenbilder Abb. 65 und 70).

Die letzten Fälle (Abb. 63 bis 70) sollen demonstrieren, dass gerade das kritiklose Überschreiten von Indikationsgrenzen zu problematischen Gegebenheiten führt. Ein Großteil möglicher Komplikationen lässt sich von vornherein ausschließen, wenn man als Behandler berücksichtigt, dass das Überschrei-
